Fotodokumentation

1 Jugendfreizeiteinrichtungen in schlechtem Zustand

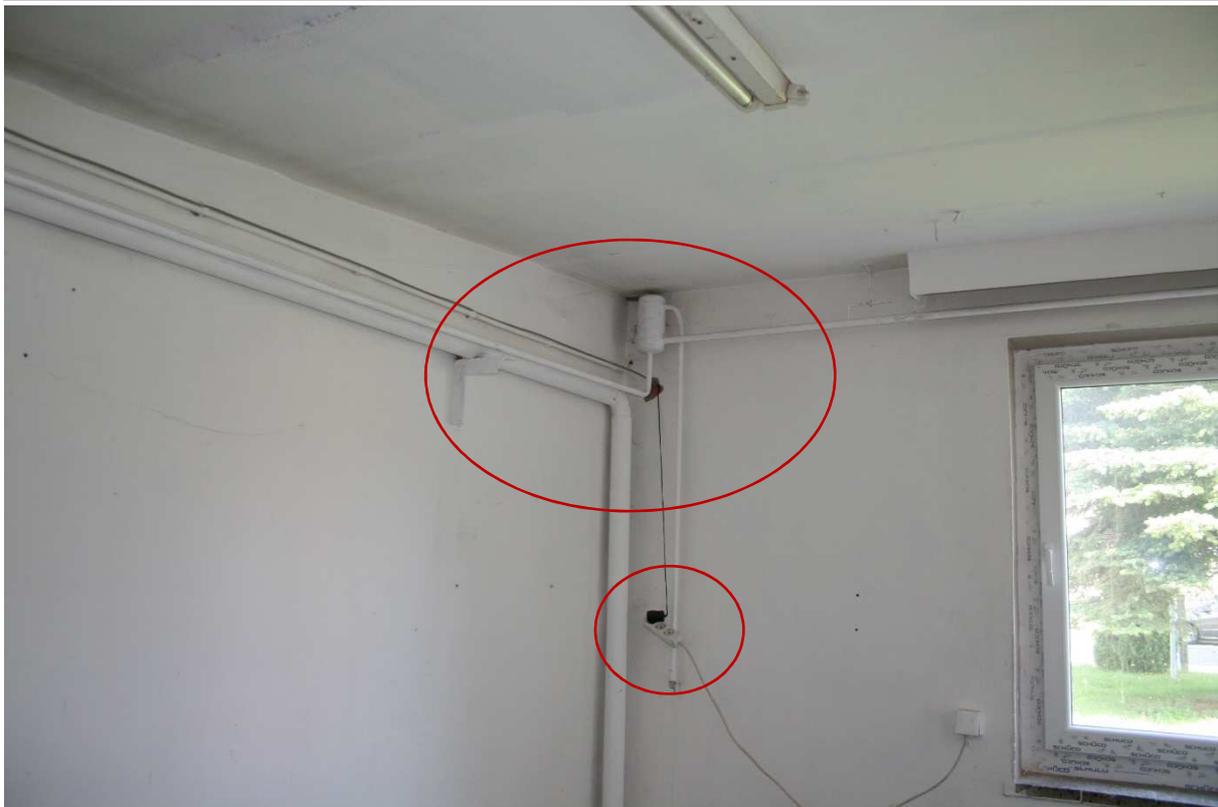
Abbildung 2 Einrichtung 1 – Technische Ausstattung

Die ehemals als Schwerkraftheizung konzipierte Heizungsverrohrung entspricht nicht dem aktuellen wärmetechnischen Stand der Technik. Die improvisierte Kabelverlegung entspricht nicht den aktuellen Sicherheitsvorschriften.

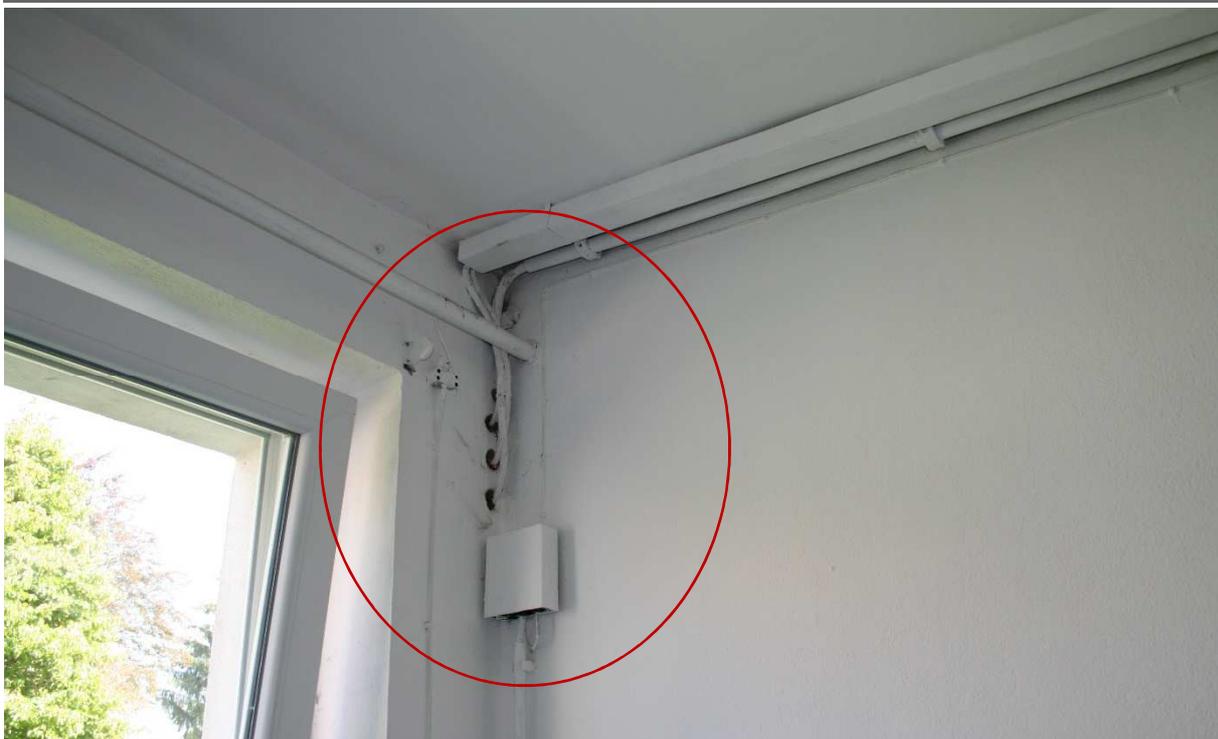
Abbildung 3 Einrichtung 1 – Telefonanschluss

Die improvisierte Kabelverlegung entspricht nicht dem aktuellen Stand der Technik.

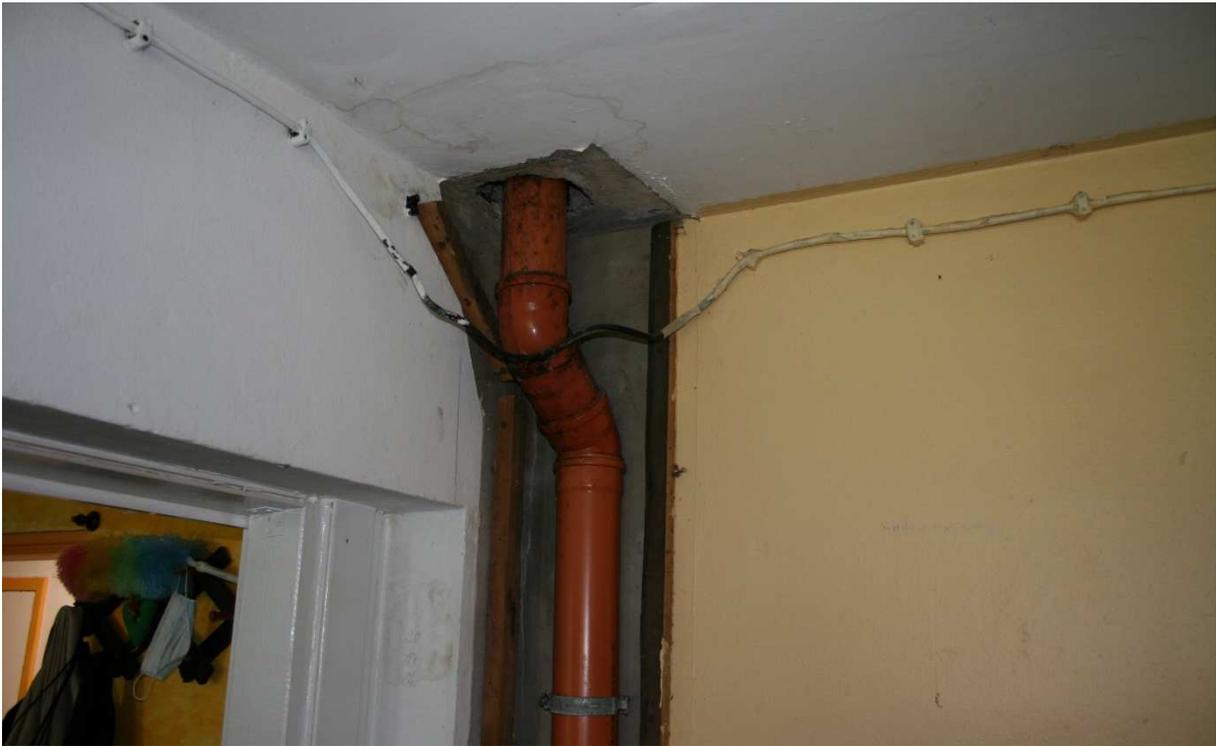
Abbildung 4 Einrichtung 1 – Innenliegende Dachentwässerung

Durch das undichte Flachdach treten wiederholt Wasserschäden auf. Die Verkleidung der innen liegenden Dachentwässerung wurde daraufhin entfernt und Elektrokabel aus ihrer Befestigung gelöst. Die Befestigung entspricht nicht den Sicherheitsstandards. Die Aufputzinstallation entspricht nicht dem aktuellen Stand der Technik.

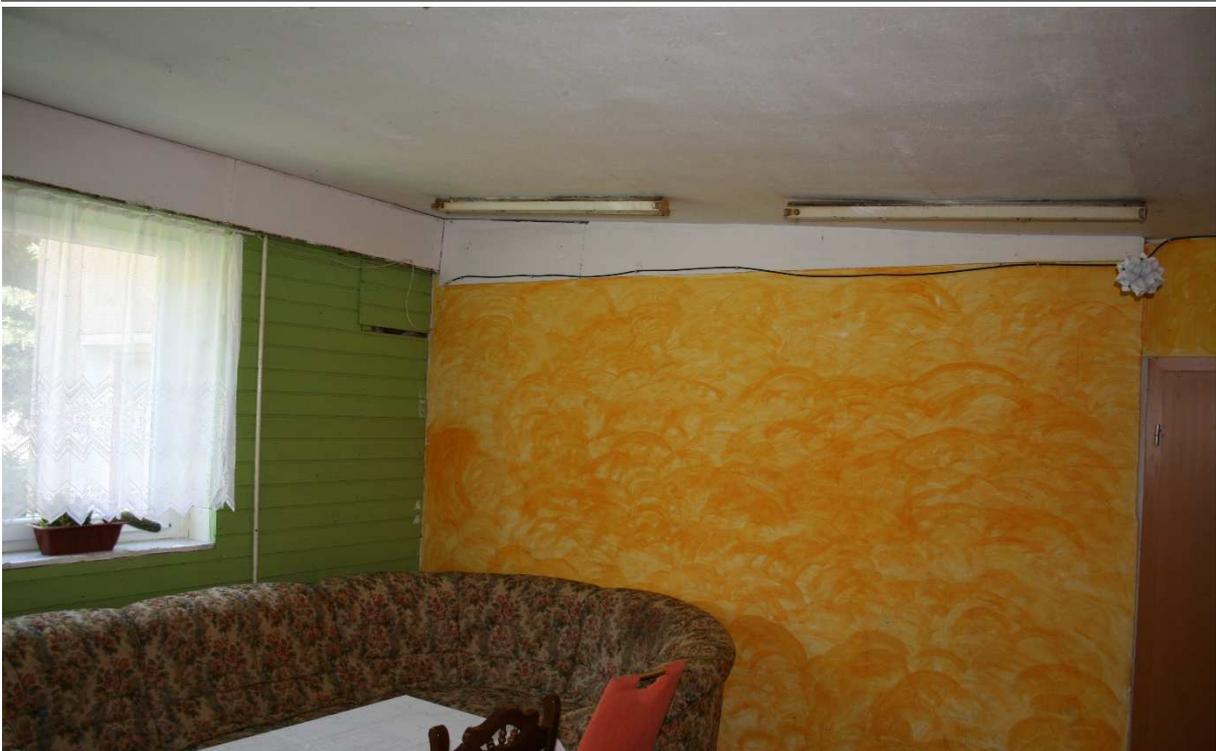
Abbildung 5 Einrichtung 1 – Multifunktionsraum

Elektroleitungen wurden in der gesamten Einrichtung als Aufputzinstallation improvisiert. Dies entspricht nicht dem Stand der Technik.

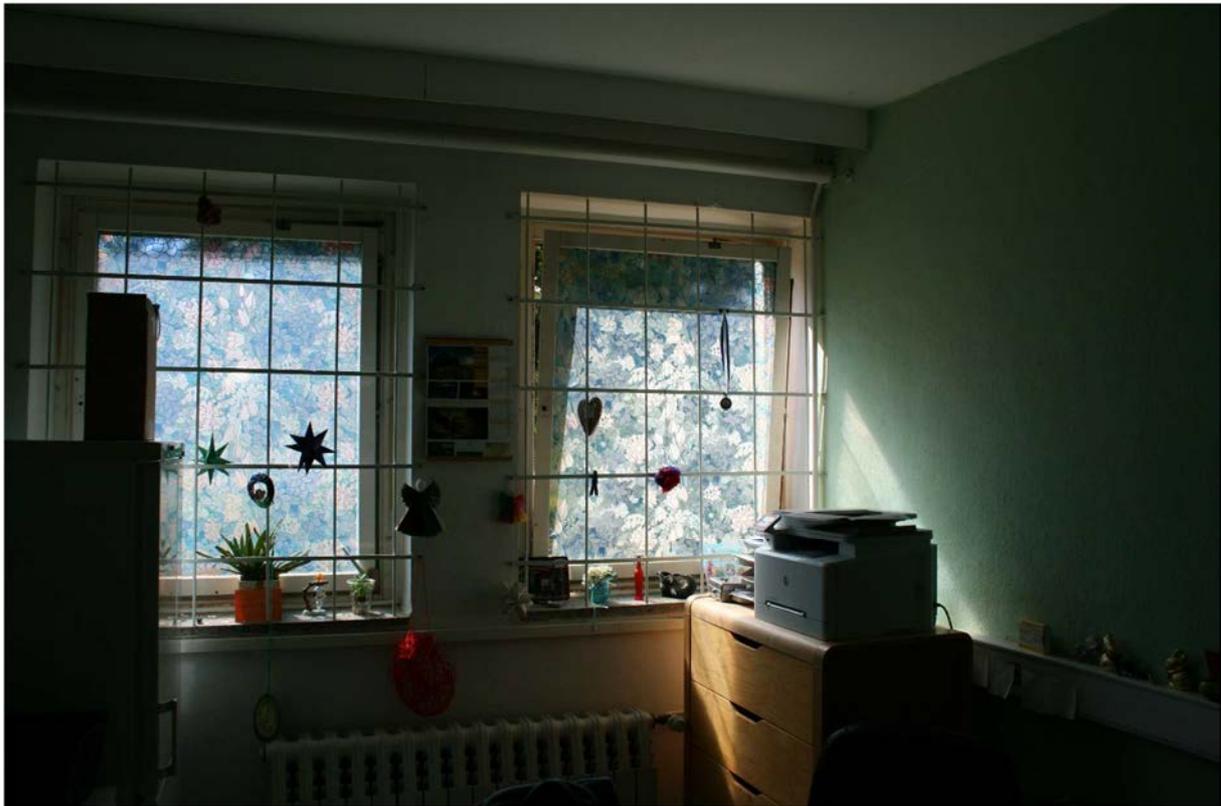
Abbildung 6 Einrichtung 1 – Mitarbeiterraum

Das Öffnen der Fenster ist durch die innen liegenden Gitter nicht möglich.

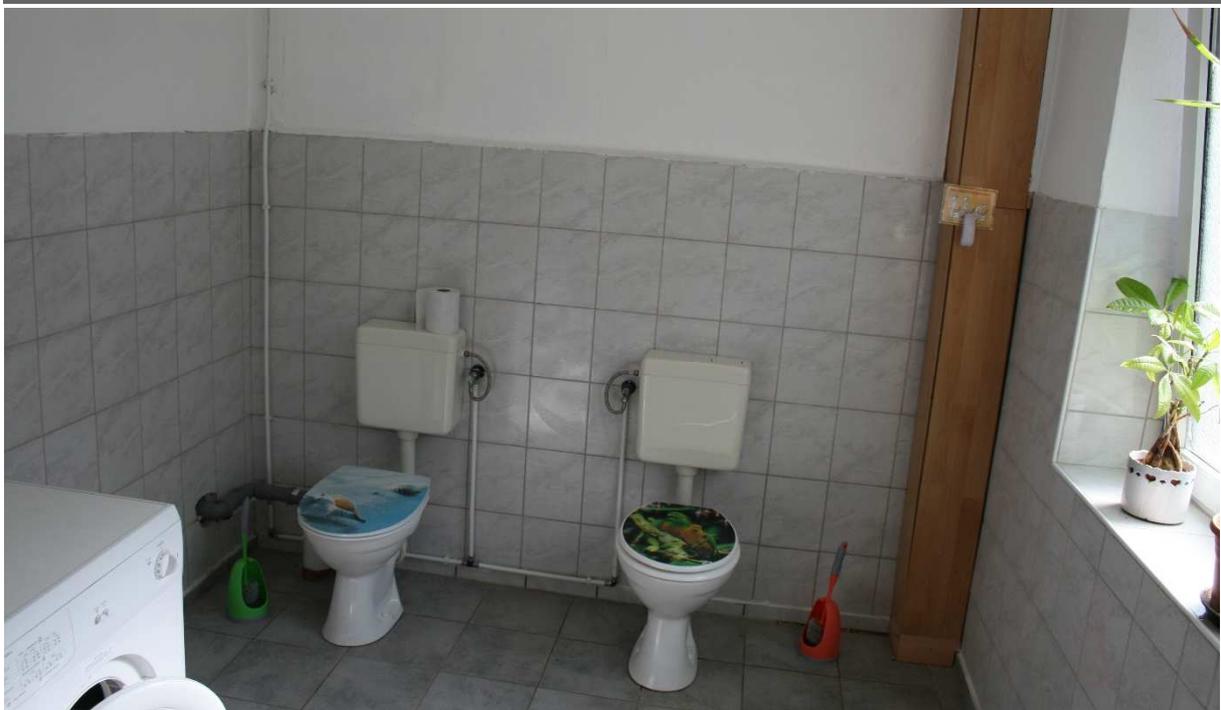
Abbildung 7 Einrichtung 1 – Sanitäranlage

Die gemeinschaftlichen Toiletten haben keine Trennwände. Die Führung der Wasser- und Abwasserleitungen mit den hierfür notwendigen Wanddurchbrüchen entsprechen nicht dem Stand der Technik.

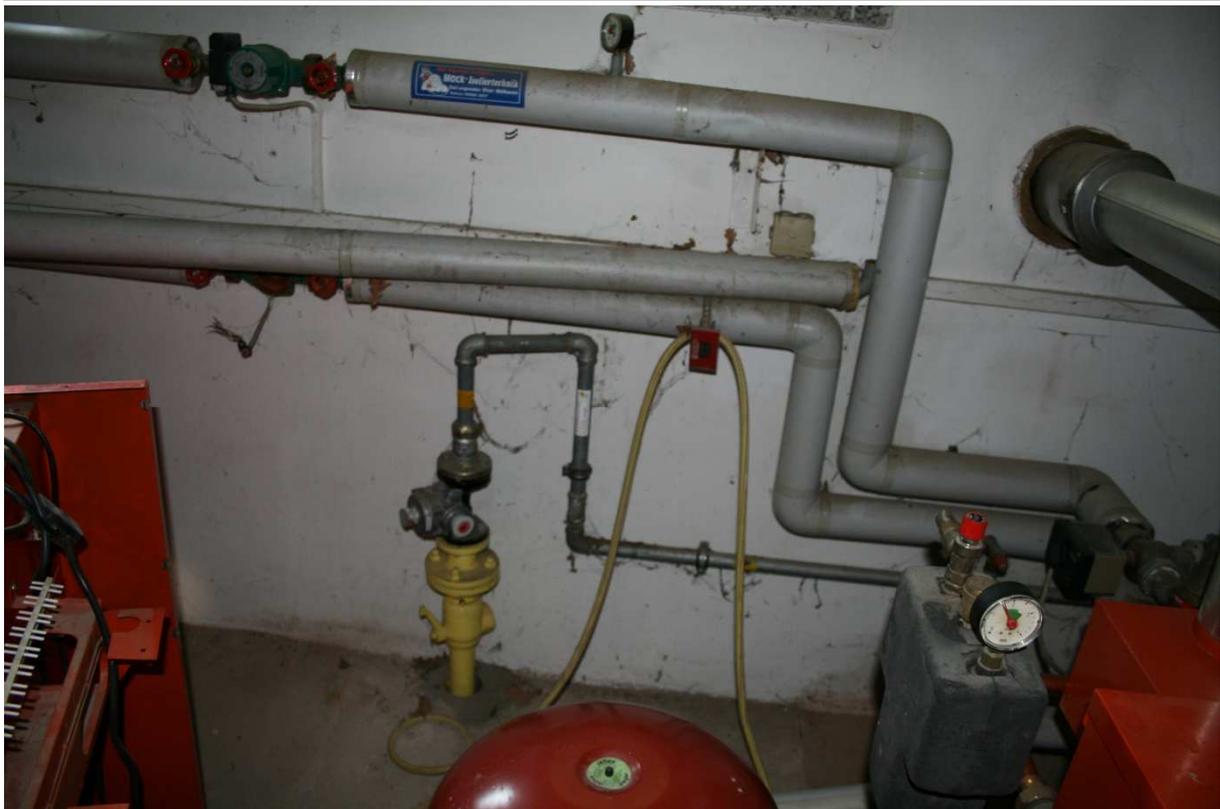
Abbildung 8 Einrichtung 1 – Hausanschlussraum mit Versorgungseinrichtungen

Die Haustechnik entspricht nicht dem aktuellen Stand der Technik.

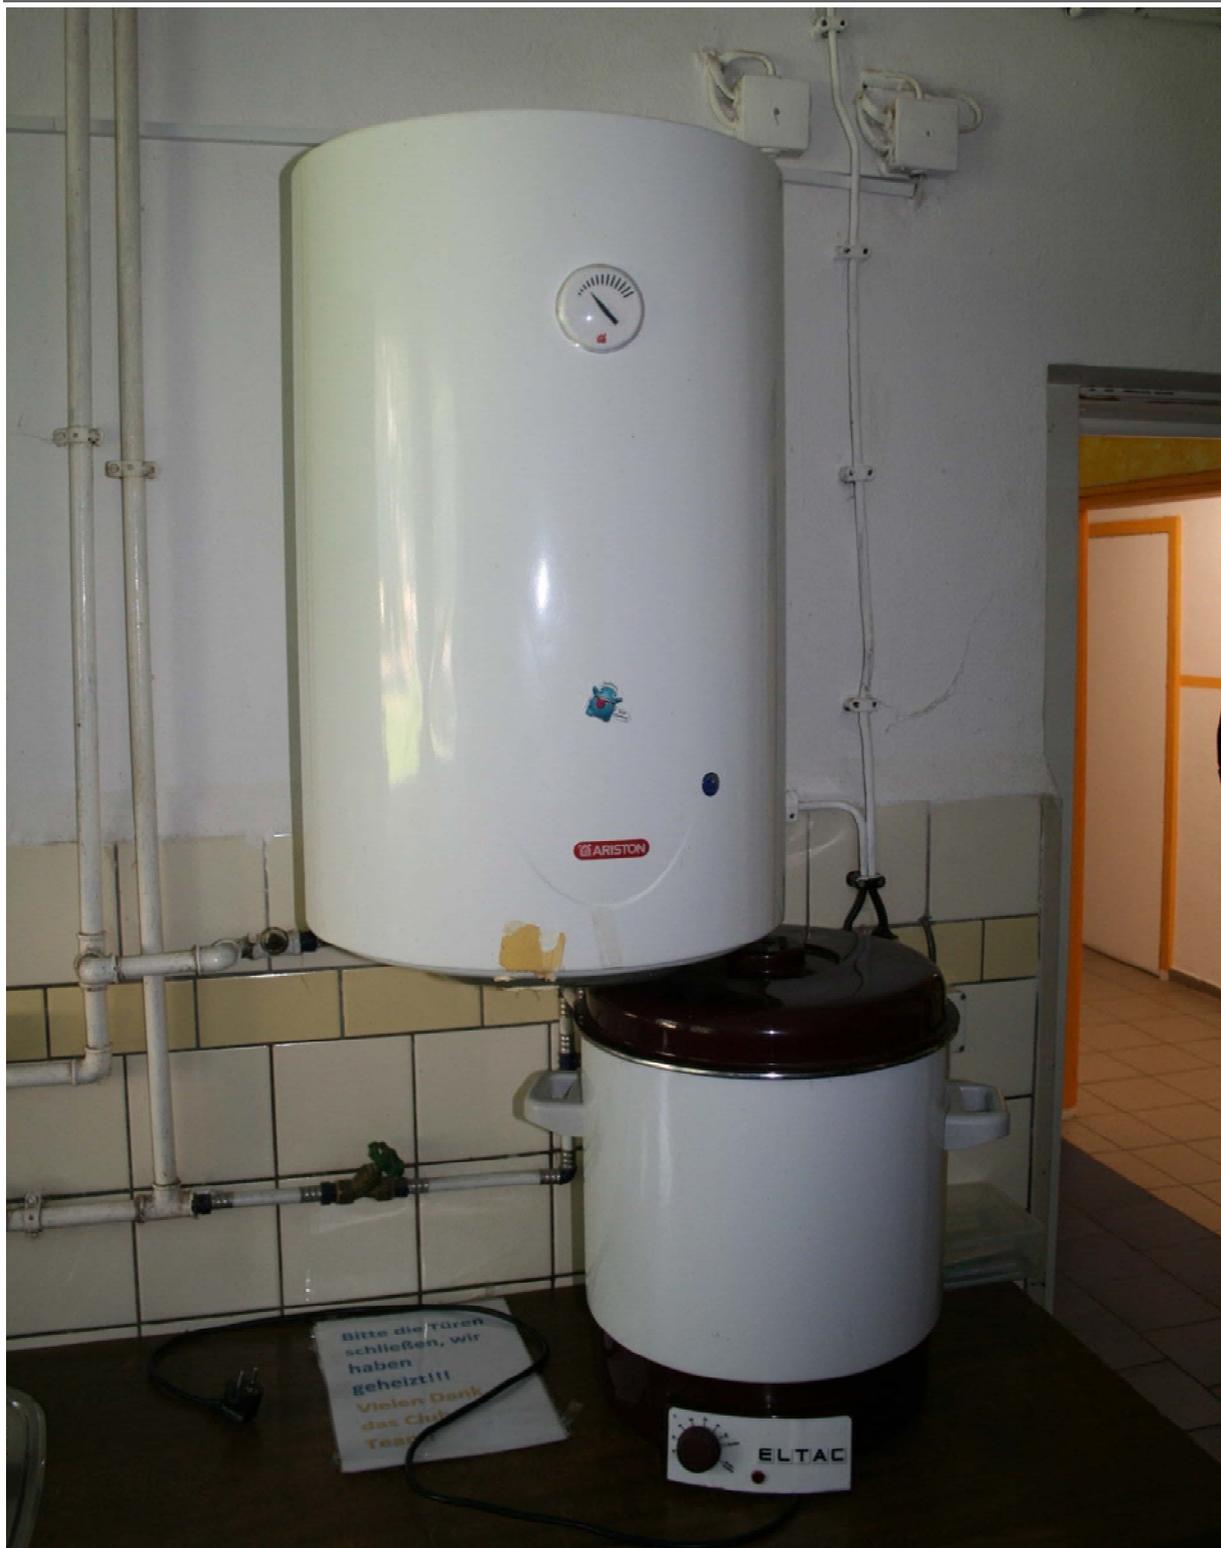
Abbildung 9 Einrichtung 1 – Warmwasseraufbereitung in der Küche

Der defekte vorinstallierte Warmwasseraufbereiter (Boiler) wurde durch einen Heißgetränkenspender (Glühweintopf) ersetzt.

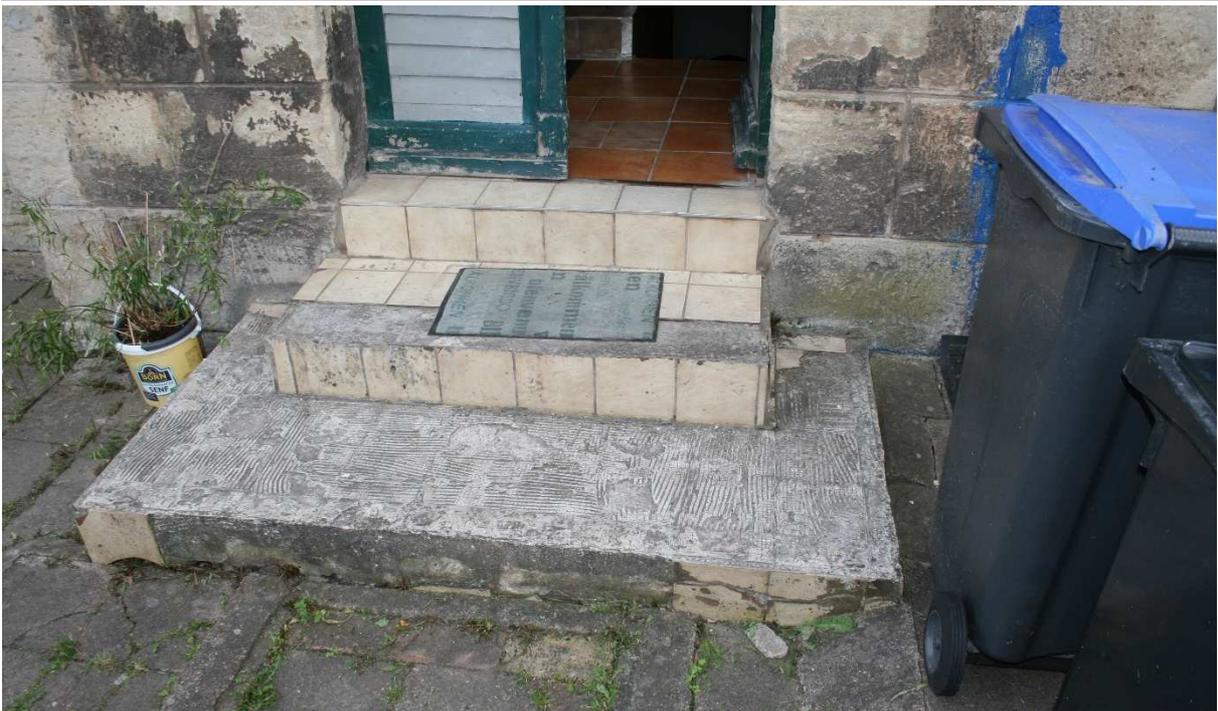
Abbildung 11 Einrichtung 2 – Eingangsbereich

Fliesen im Eingangsbereich haben sich gelöst und wurden nicht ersetzt. Die Trittsicherheit beim Betreten ist gefährdet.

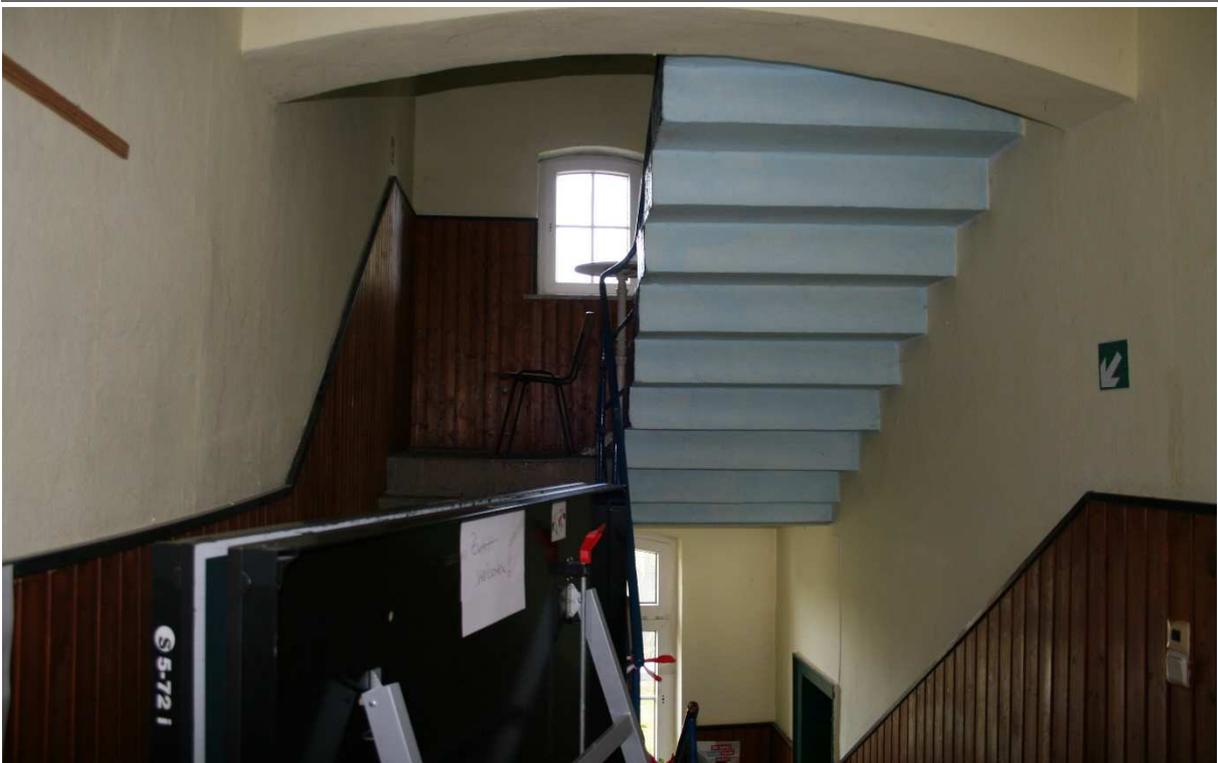
Abbildung 12 Einrichtung 2 – Treppenhaus

Das baufällige und für die Nutzung gesperrte Dachgeschoss ist behelfsmäßig mit einer Tischtennisplatte gegen das Betreten abgesichert. Das Treppenhaus wird nunmehr teilweise als Lager genutzt.

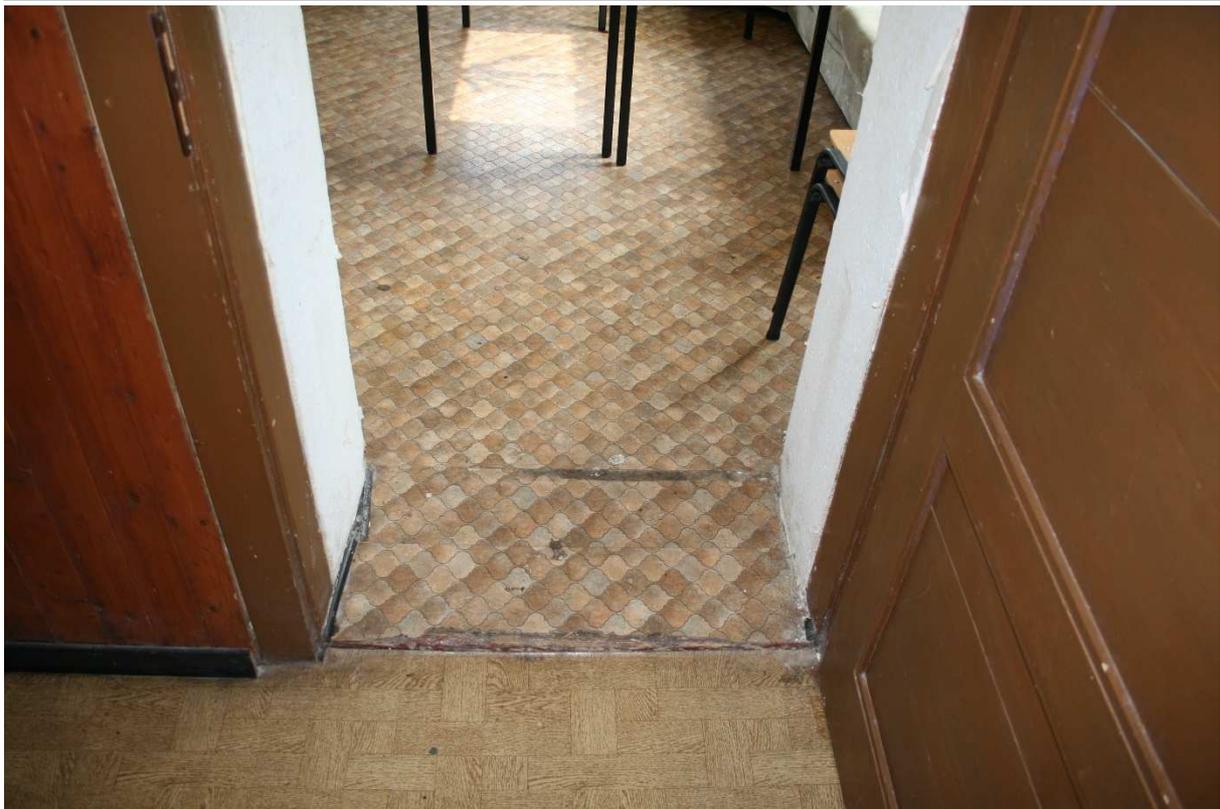
Abbildung 13 Einrichtung 2 –Türschwellen im Aufenthaltsbereich

Der Fußboden ist defekt.

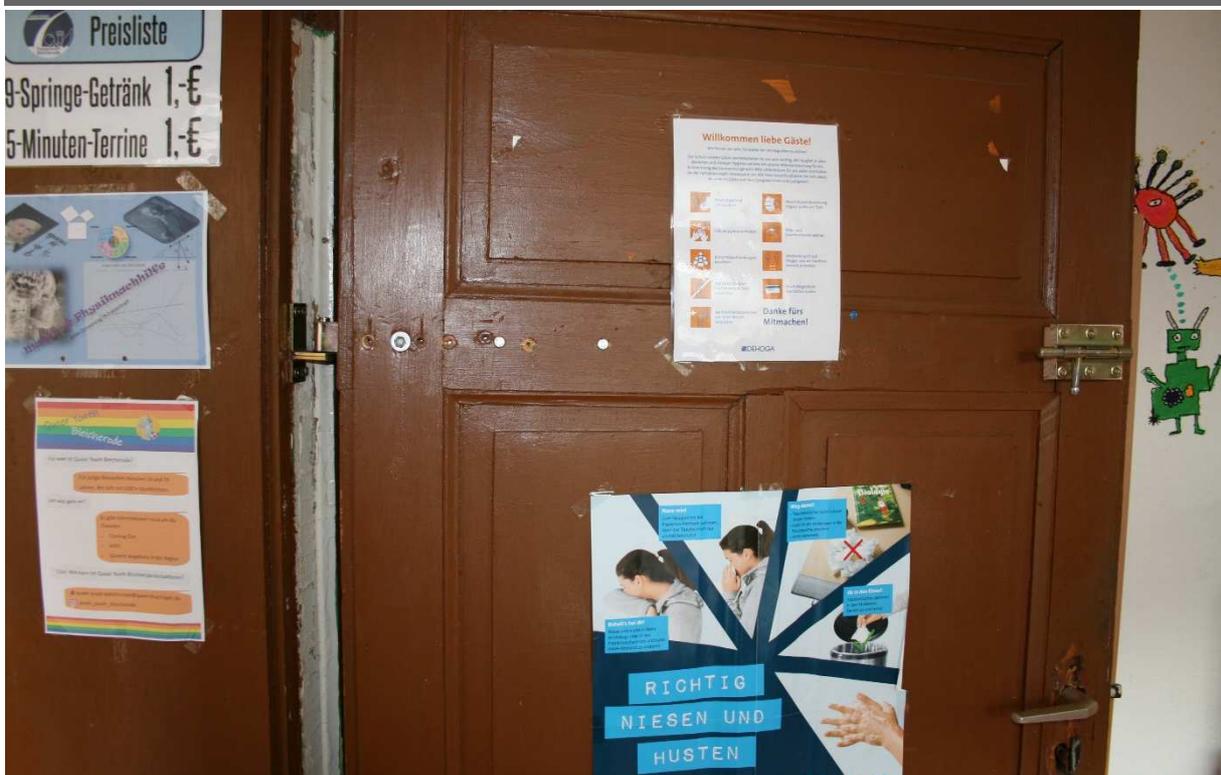
Abbildung 14 Einrichtung 2 – Eingangstür

Die Eingangstür wurde bereits mehrfach beschädigt und nur notdürftig repariert.

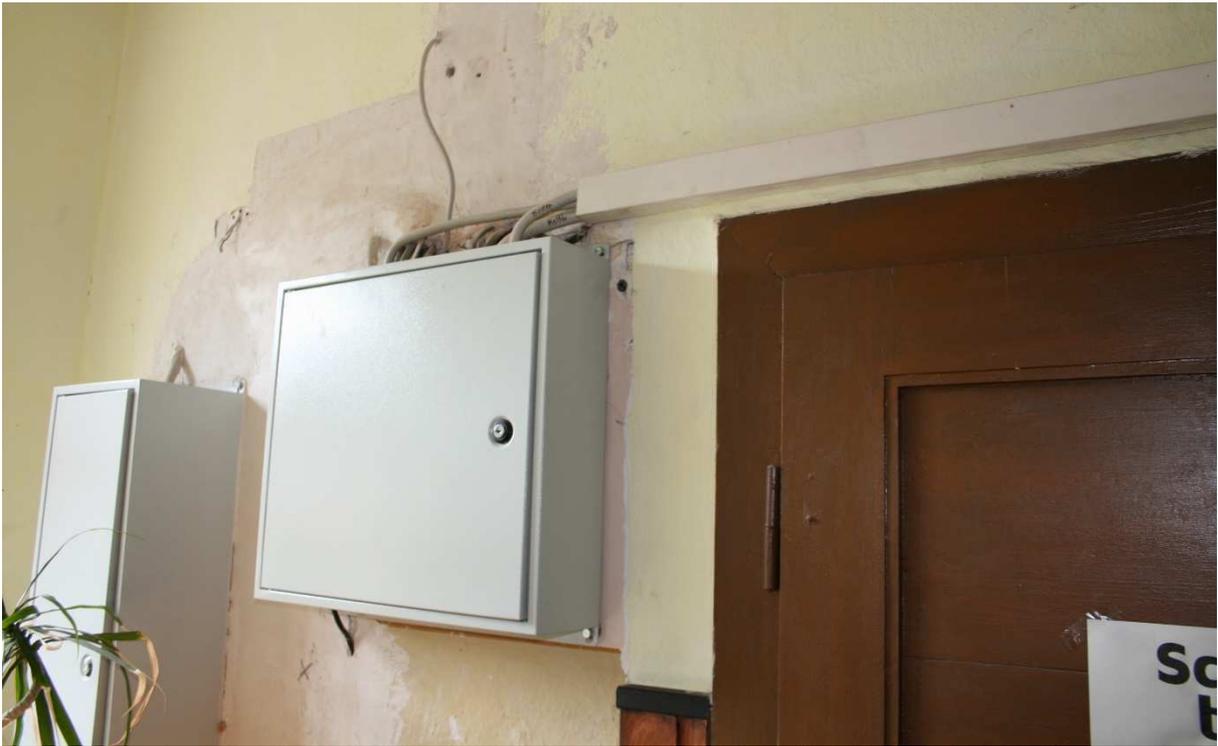
Abbildung 15 Einrichtung 2 – Elektroinstallation

Der nachträgliche Einbau von Sicherungskästen der Elektroanlage erfolgte nicht nach dem Stand der Technik.

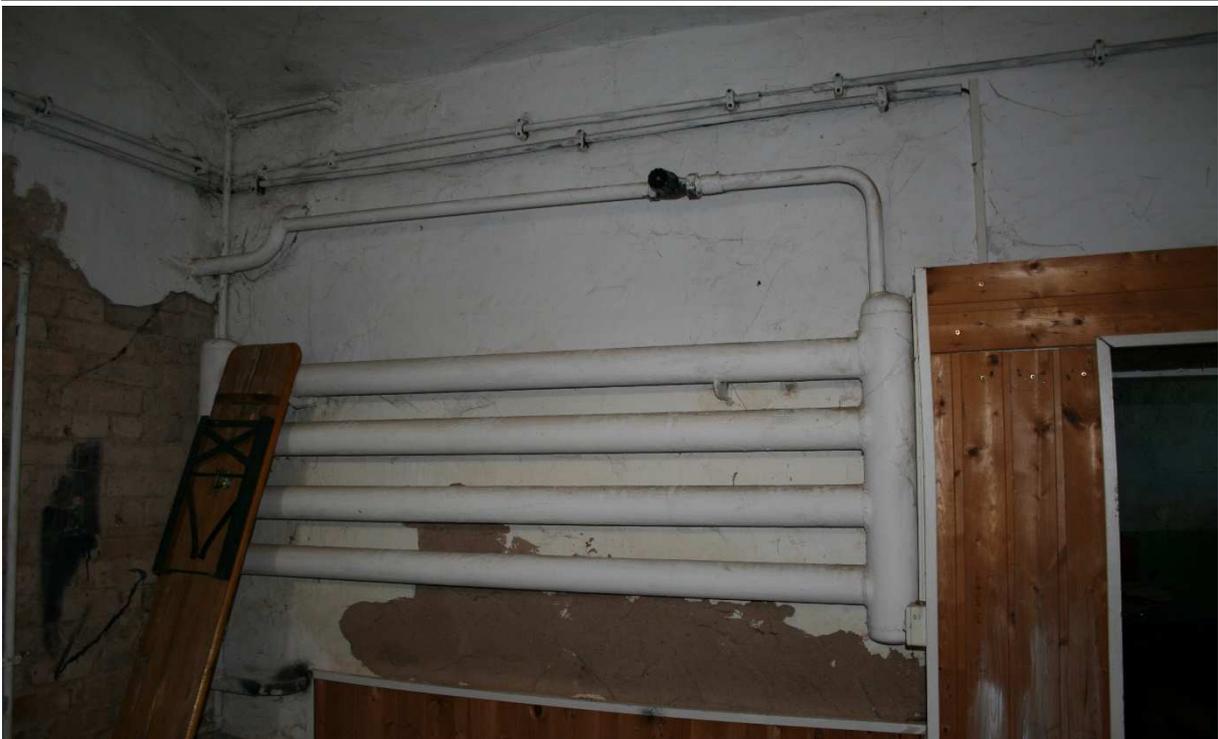
Abbildung 16 Einrichtung 2 – Heizungsanlage im Kellergeschoss

Die installierte Schwerkraftheizung entspricht nicht mehr den aktuellen energetischen Standards. Die Hausanschlussräume waren nicht gesichert und frei zugänglich. Der Putz im Keller ist durch Feuchteschäden teilweise nicht mehr vorhanden.

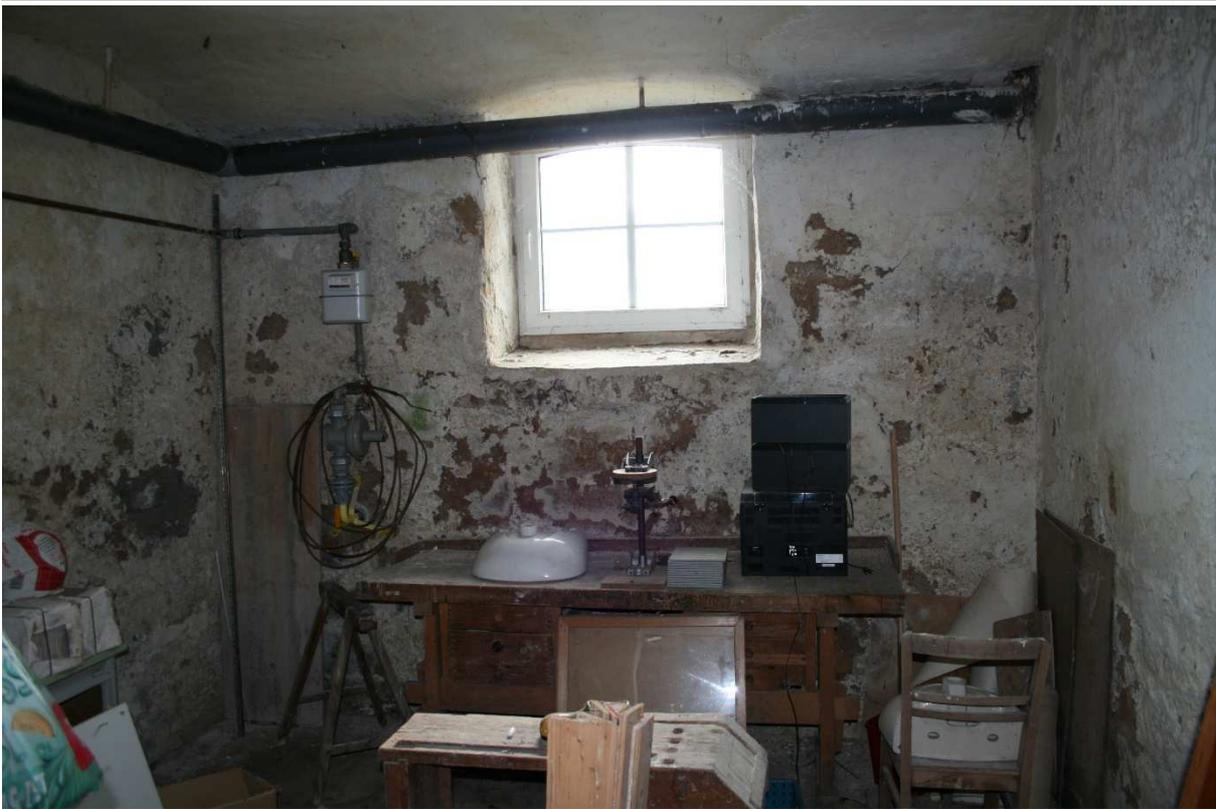
Abbildung 17 Einrichtung 2 – Abstellräume im Kellergeschoss

Die Abstellräume im Keller sind durch großflächige Feuchteschäden gekennzeichnet. Das Fenster lässt sich durch den nachträglichen Einbau der Abwasserleitung nicht mehr vollständig öffnen.

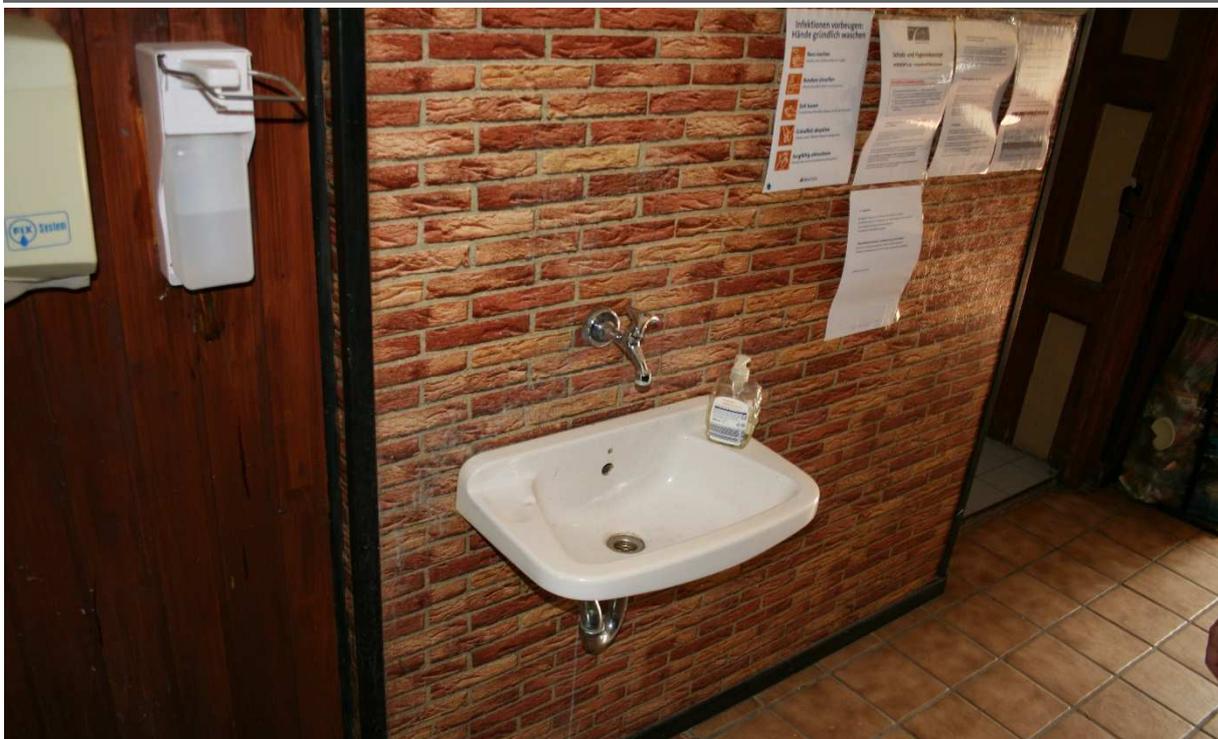
Abbildung 18 Einrichtung 2 – Sanitäreinrichtungen

Das Handwaschbecken befindet sich im Flur und ist nicht funktionstüchtig.

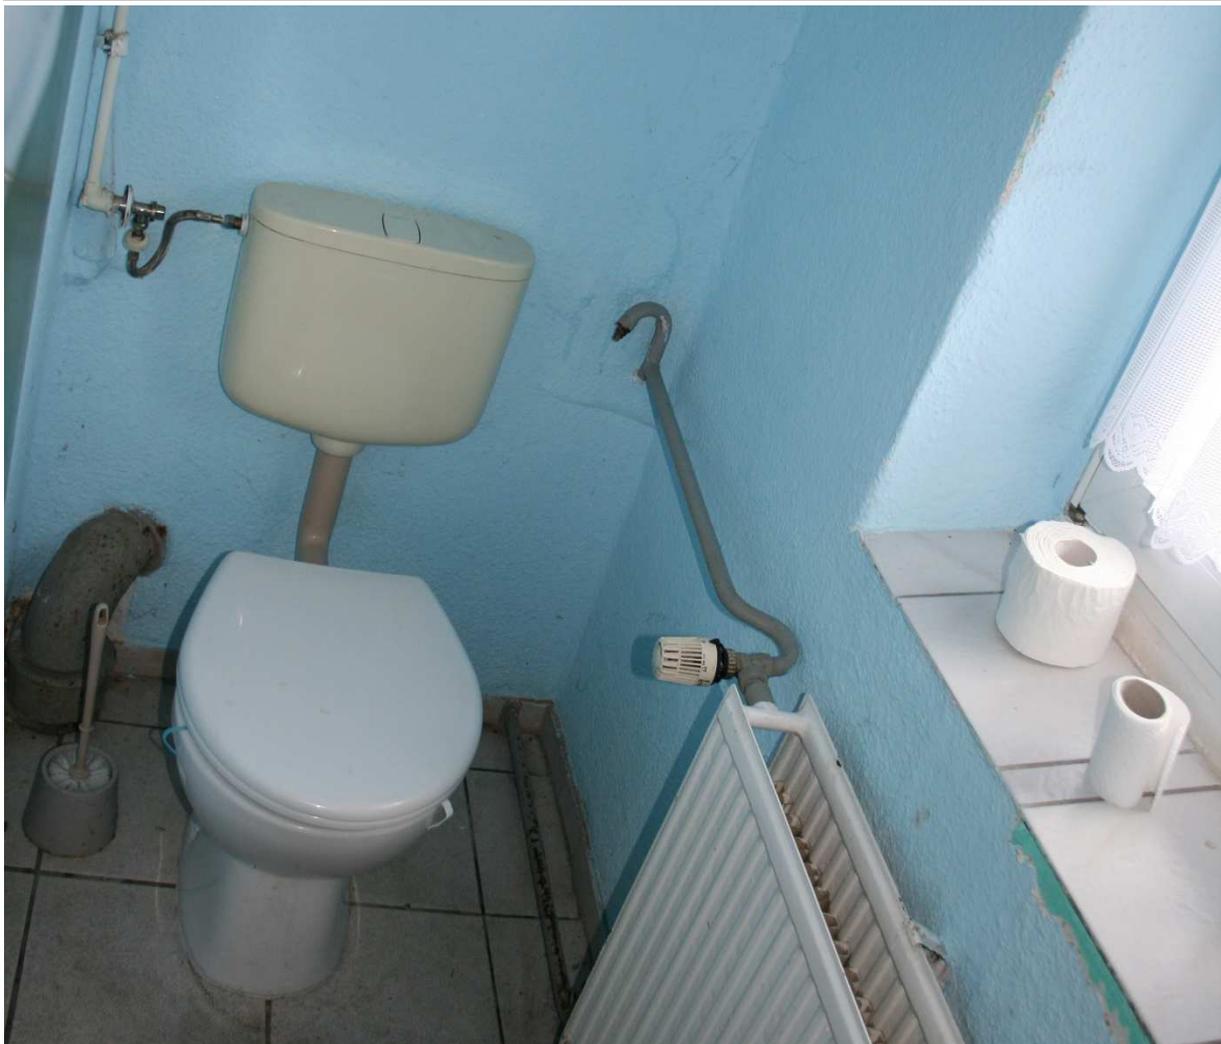
Abbildung 19 Einrichtung 2 – Sanitäranlage

Die Toilette entspricht nicht den hygienischen Standards.

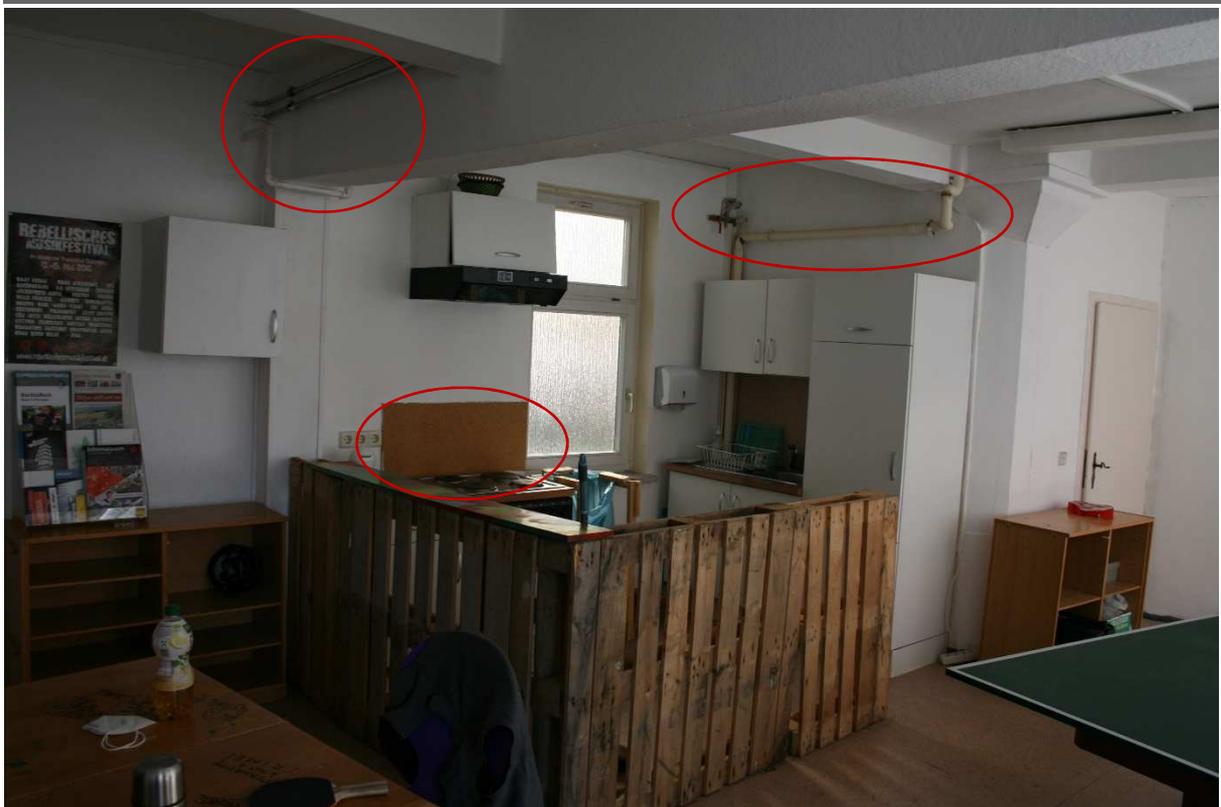
Abbildung 22 Einrichtung 3 – Multifunktionsraum (Ansicht 1)

Die Verlegung der Rohrleitungen und Kabel entspricht nicht dem aktuellen Stand der Technik und erfüllt nicht die Anforderungen an den Brandschutz.

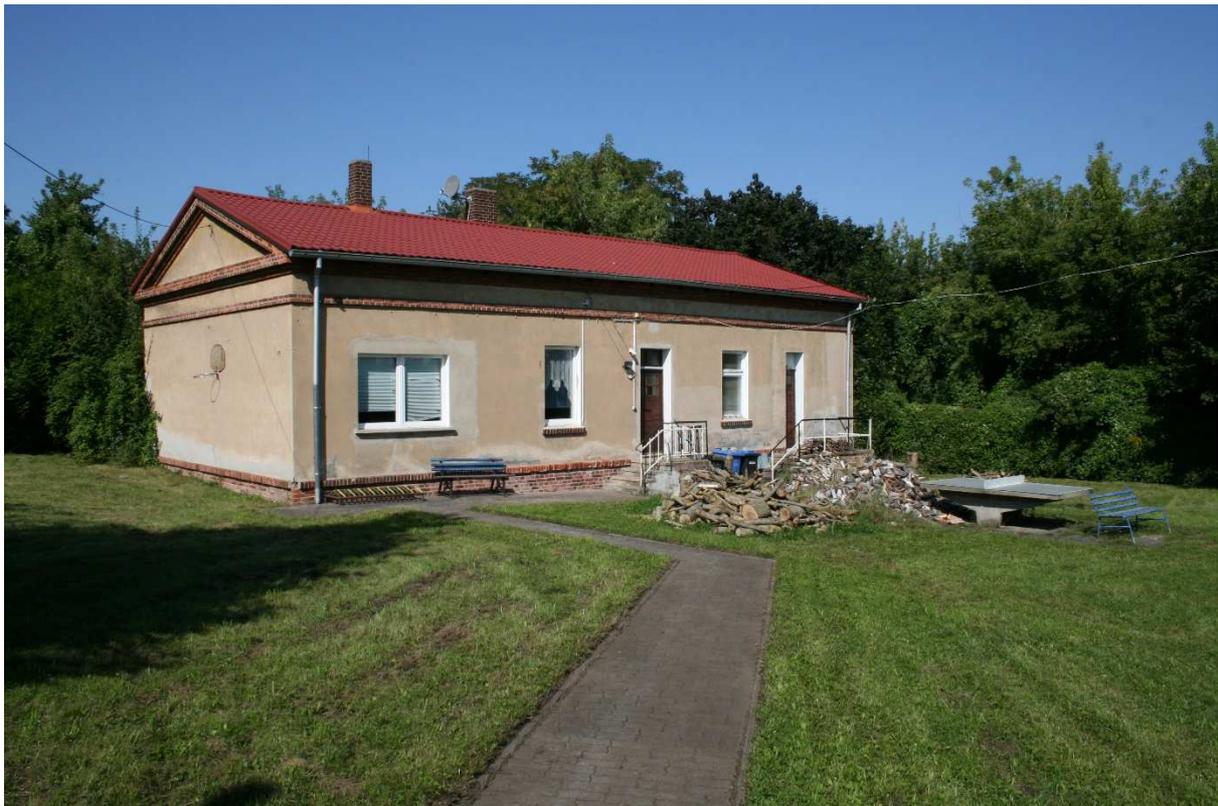
Abbildung 25 Einrichtung 4 – Außenansicht

Die Tischtennisanlage ist aufgrund von ungesichertem Bauschutt nicht bespielbar. Der Basketballkorb am linken Giebel erfüllt nicht die Sicherheitsanforderungen.

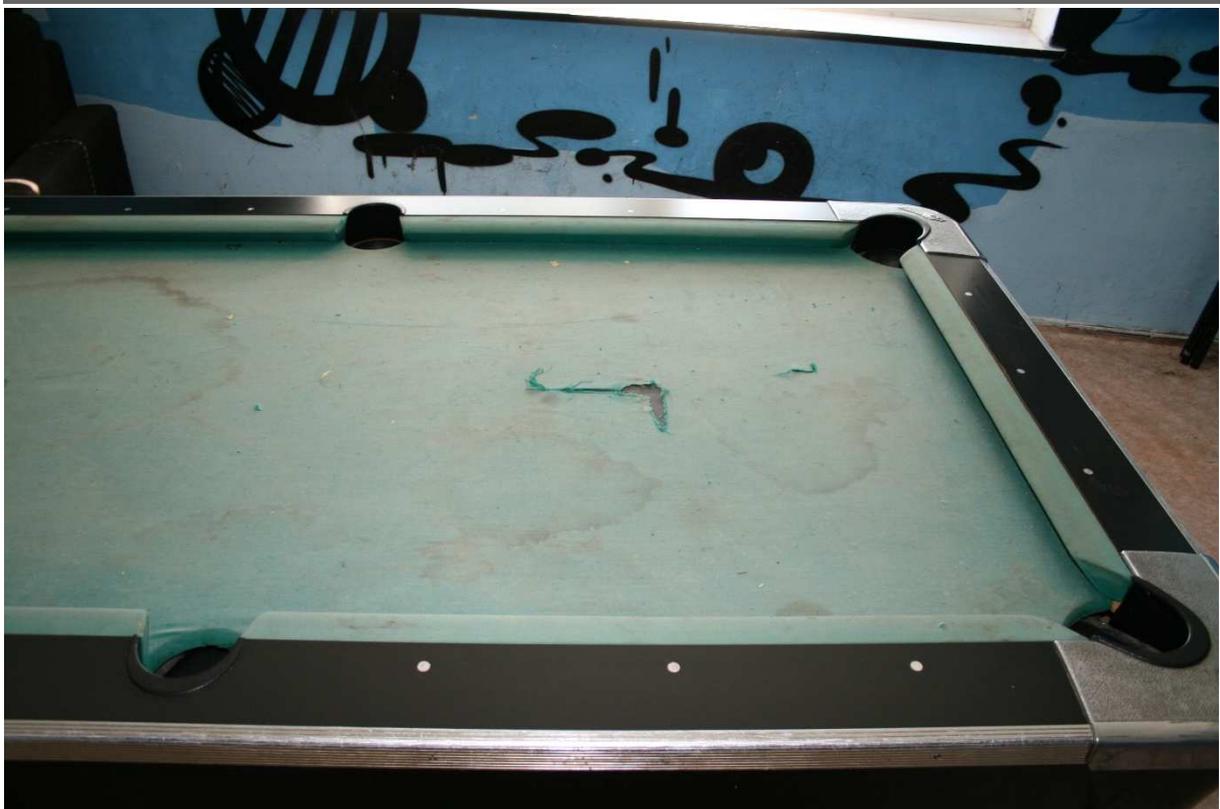
Abbildung 27 Einrichtung 4 – Spielgeräte im Multifunktionsraum

Die Ausstattung an Spielgeräten ist stark verschlissen und defekt.

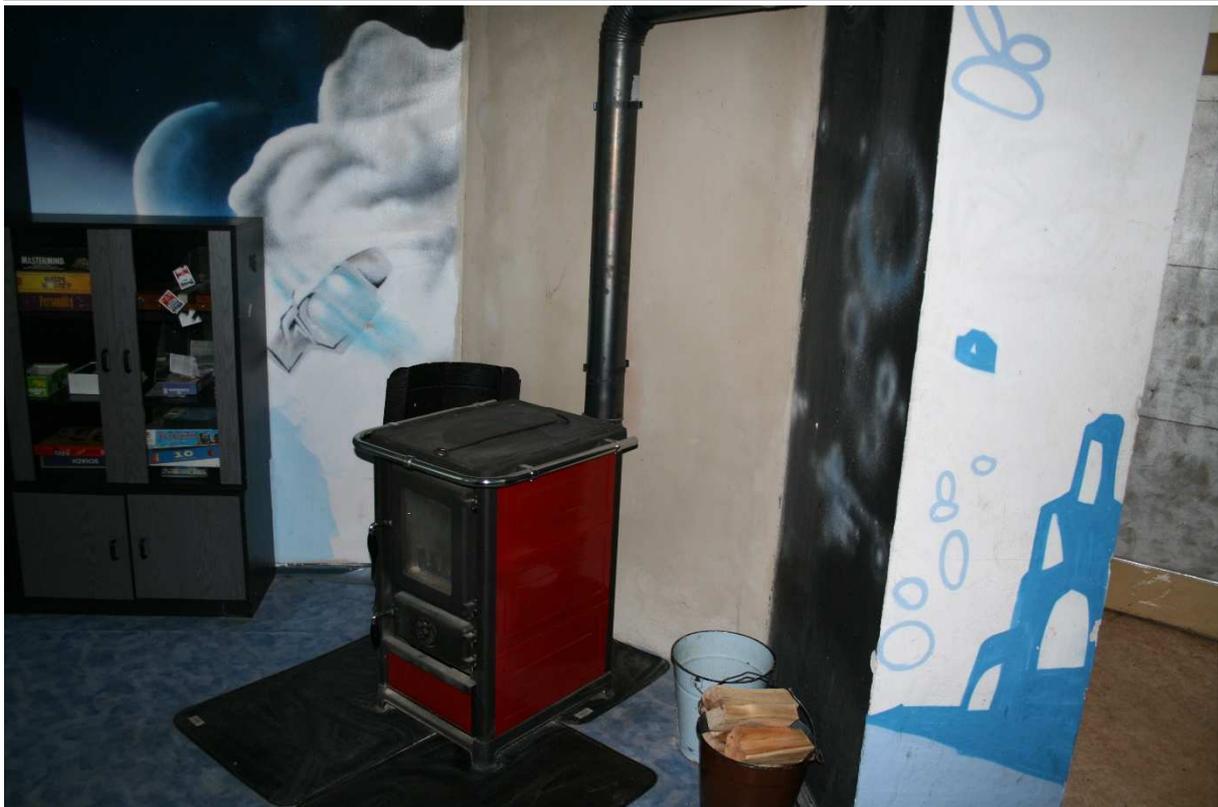
Abbildung 28 Einrichtung 4 – Wärmelanlage im Gebäude

Die Ofenheizung ist die einzige fest installierte Heizungsanlage, die von den Kindern und Jugendlichen mit zu bedienen ist. Im Gebäude befanden sich noch vereinzelt Elektroradiatoren zum Beheizen der Räume.

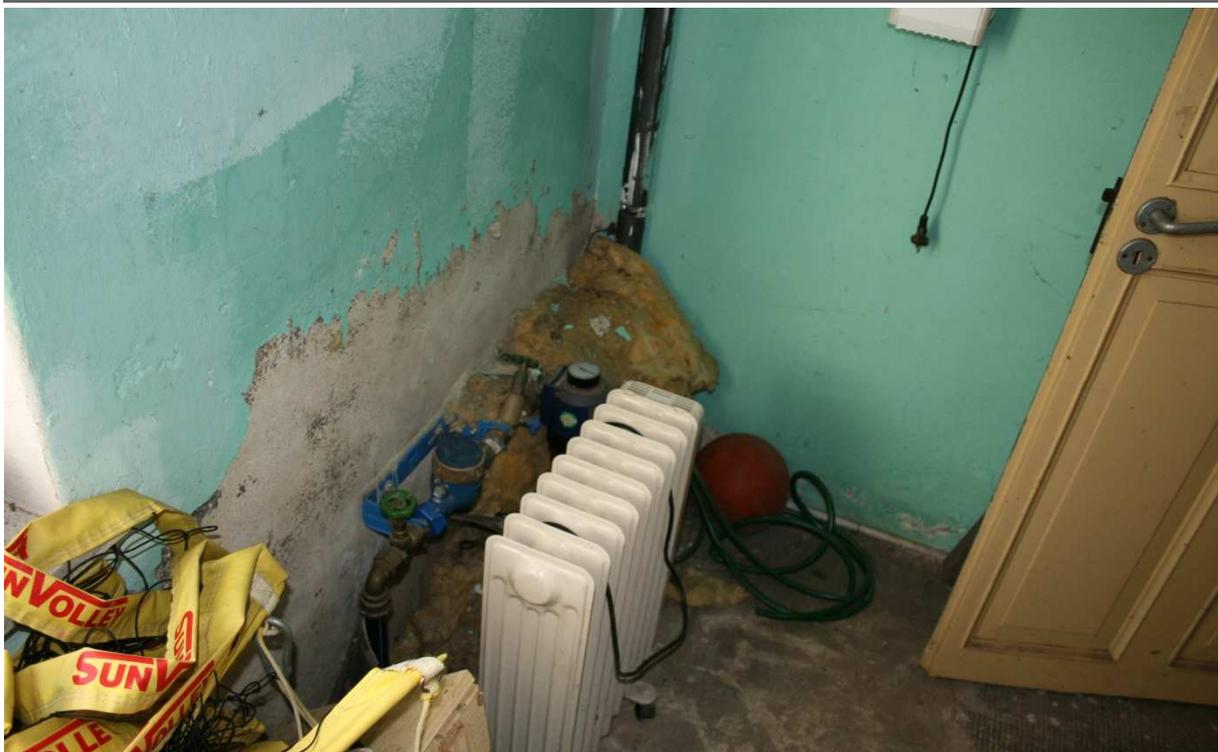
Abbildung 29 Einrichtung 4 – Hausanschlussraum

Der Hausanschlussraum war frei zugänglich und nicht gegen das Betreten Unbefugter gesichert. Der Wasseranschluss ist provisorisch gegen Frostschäden gesichert.
