Fotodokumentation

1 Jugendfreizeiteinrichtungen in schlechtem Zustand

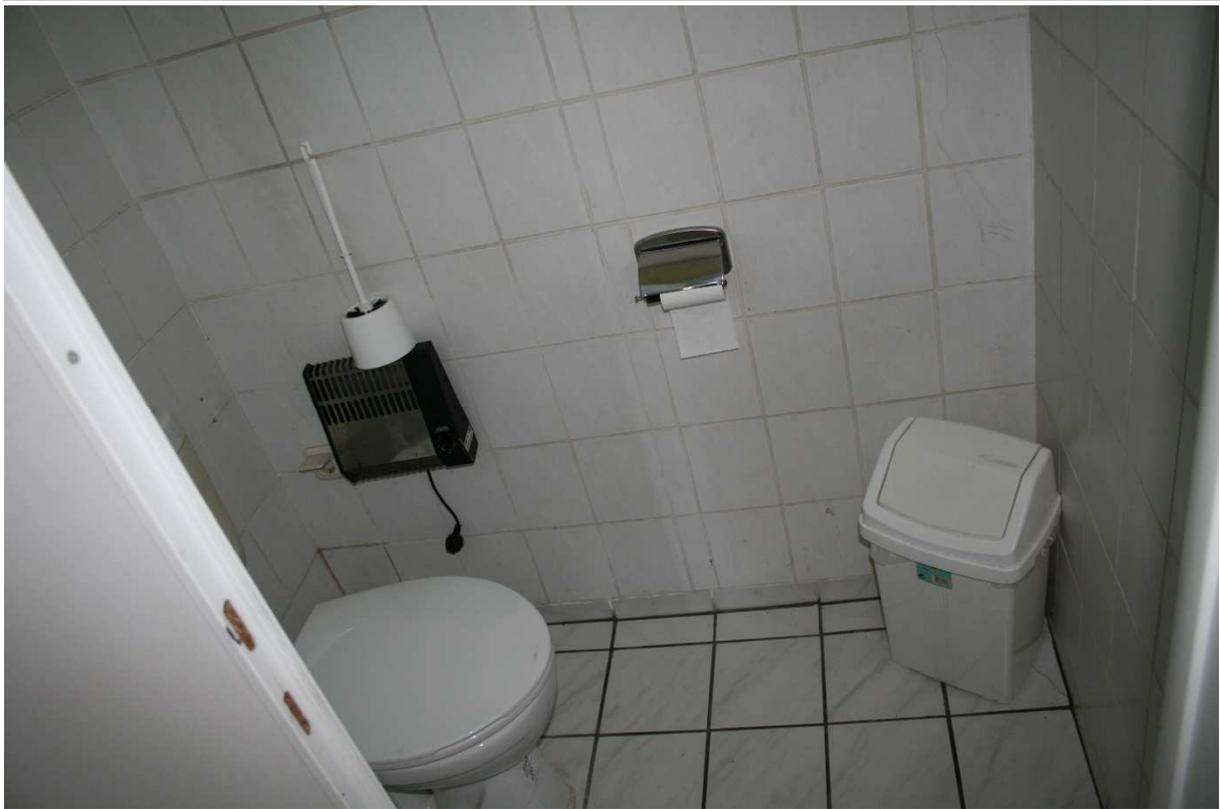
Abbildung 30 Einrichtung 4 – Sanitäranlage

Die Sanitäreinrichtung wird nur über eine Elektro-Heizung beheizt.

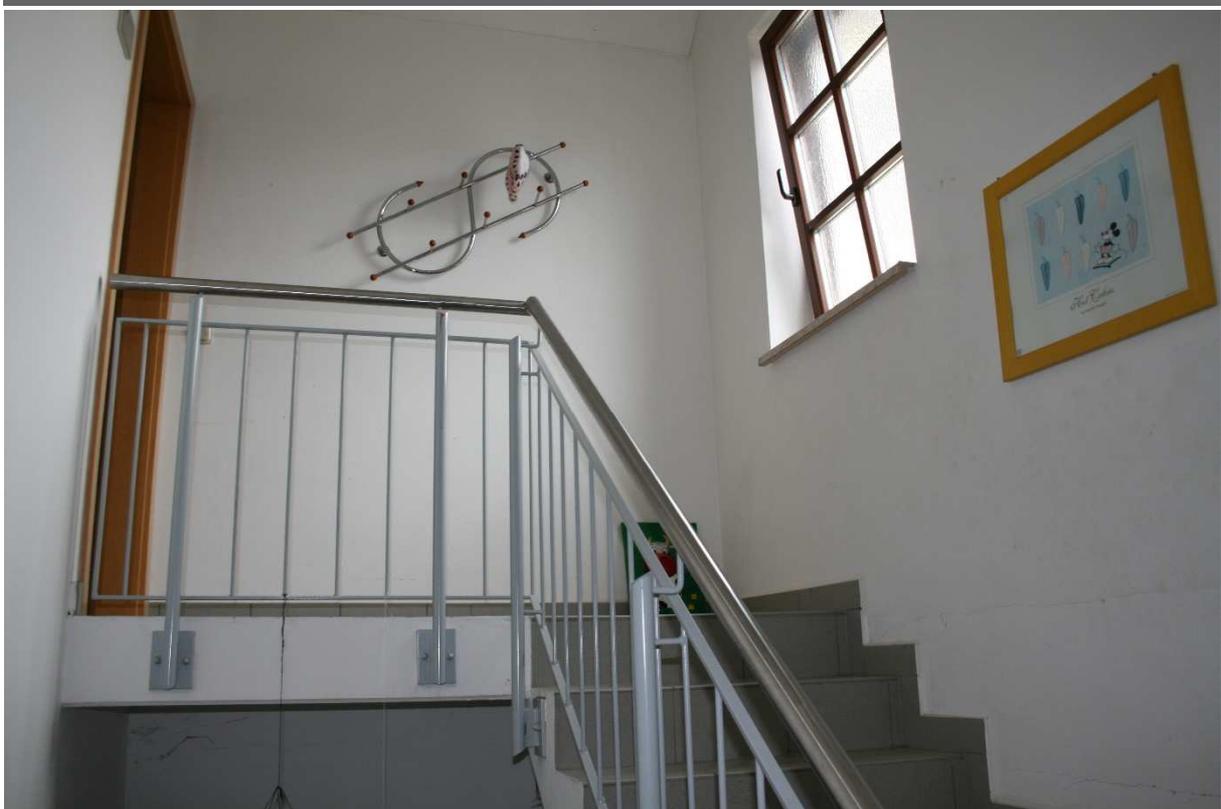
Abbildung 43 Einrichtung 8 – Treppenaufgang

Der Zugang zu den Räumen ist nicht barrierefrei.

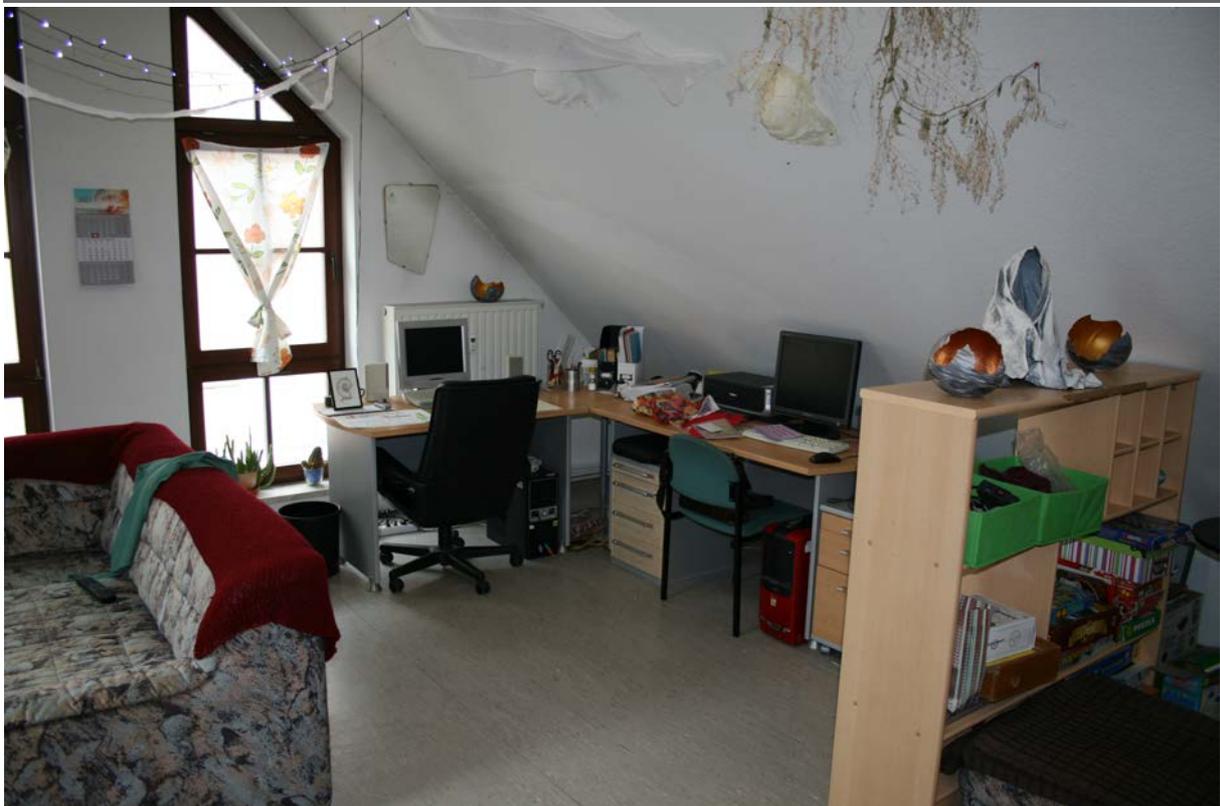
Abbildung 45 Einrichtung 8 – Multifunktionsraum Obergeschoss

Die Dachschrägen engen die nutzbare Fläche stark ein. Das Platzangebot ist dadurch sehr begrenzt.
