Fotodokumentation

1 Jugendfreizeiteinrichtungen in schlechtem Zustand

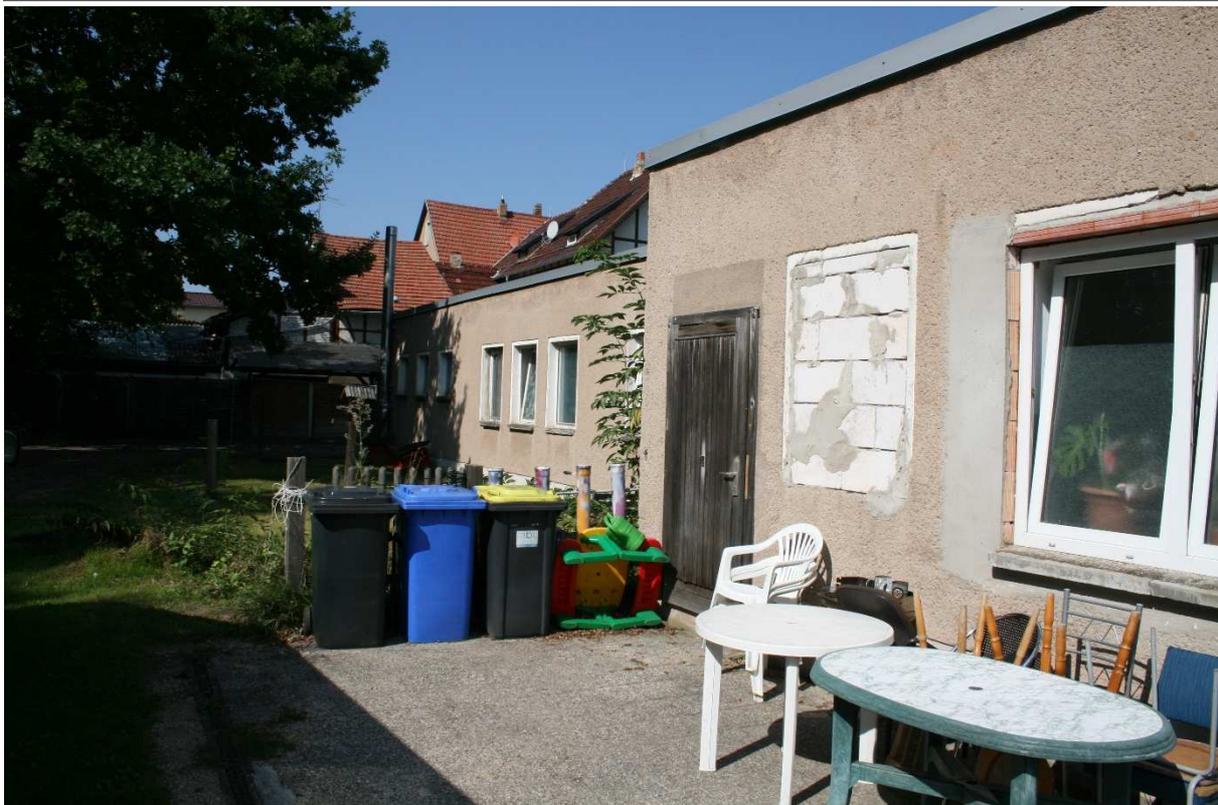
Abbildung 1 Einrichtung 1 – Außenansicht

Das Jugendhaus befindet sich im Eigentum der Kommune. Die Einrichtung befindet sich in einem ehemaligen Kindergarten, der Mitte der 90er Jahre mangels Bedarf aufgegeben wurde. Seit diesem Zeitpunkt fanden nur Notreparaturen statt. Zum Baujahr gibt es keine Angabe. Die JFE umfasst 260 qm, 10 Räume, 2 Sanitärräume mit Gasheizung. Das WLAN ist nicht für die Kinder freigeschaltet. Eine von zwei Toiletten ist noch funktionstüchtig. Der Wärmeschutz ist mangelhaft. Heizkörper und Heizungsverrohrung sind auf dem technischen Stand der 80er Jahre und verschlissen. Gleiches gilt für die marode Elektroanlage. Fenster, Türen und Bodenbeläge sind ebenfalls verschlissen. Die Dachentwässerung führt regelmäßig zu Wasserschäden. Es ist ein Außenbereich vorhanden, allerdings mangelt es an der Gestaltung und der Ausstattung mit Spielgeräten. Die Einrichtung weist einen starken Verschleiß mit großem Sanierungstau auf. Nach Einschätzung des Rechnungshofs benötigt die Einrichtung eine Vollsanierung.

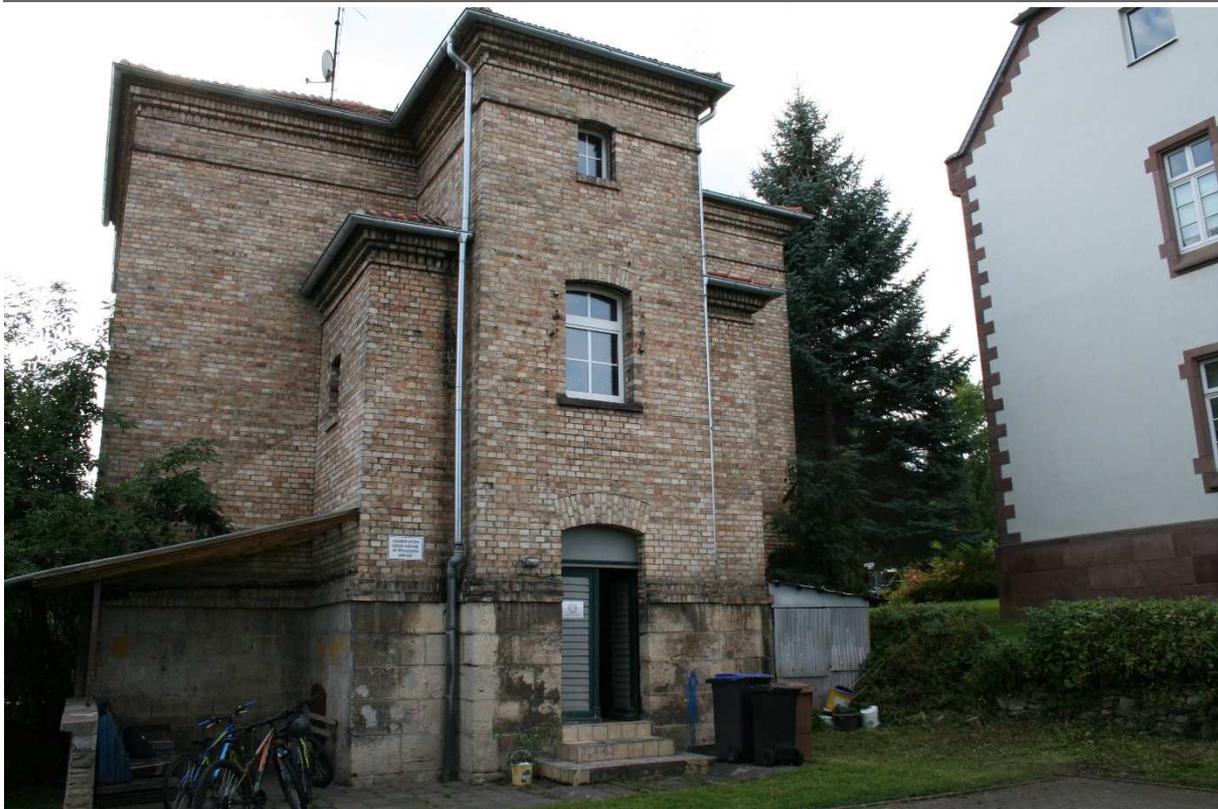
Abbildung 10 Einrichtung 2 – Außenansicht

Die Einrichtung ist nicht barrierefrei zugänglich. Das obere Geschoss wurde nach einer Gefahrenverhütungsschau für die Nutzung gesperrt. Der Keller ist durchfeuchtet. Die Einrichtung weist einen starken Verschleiß mit großem Sanierungsstau auf und benötigt eine Vollsanierung.

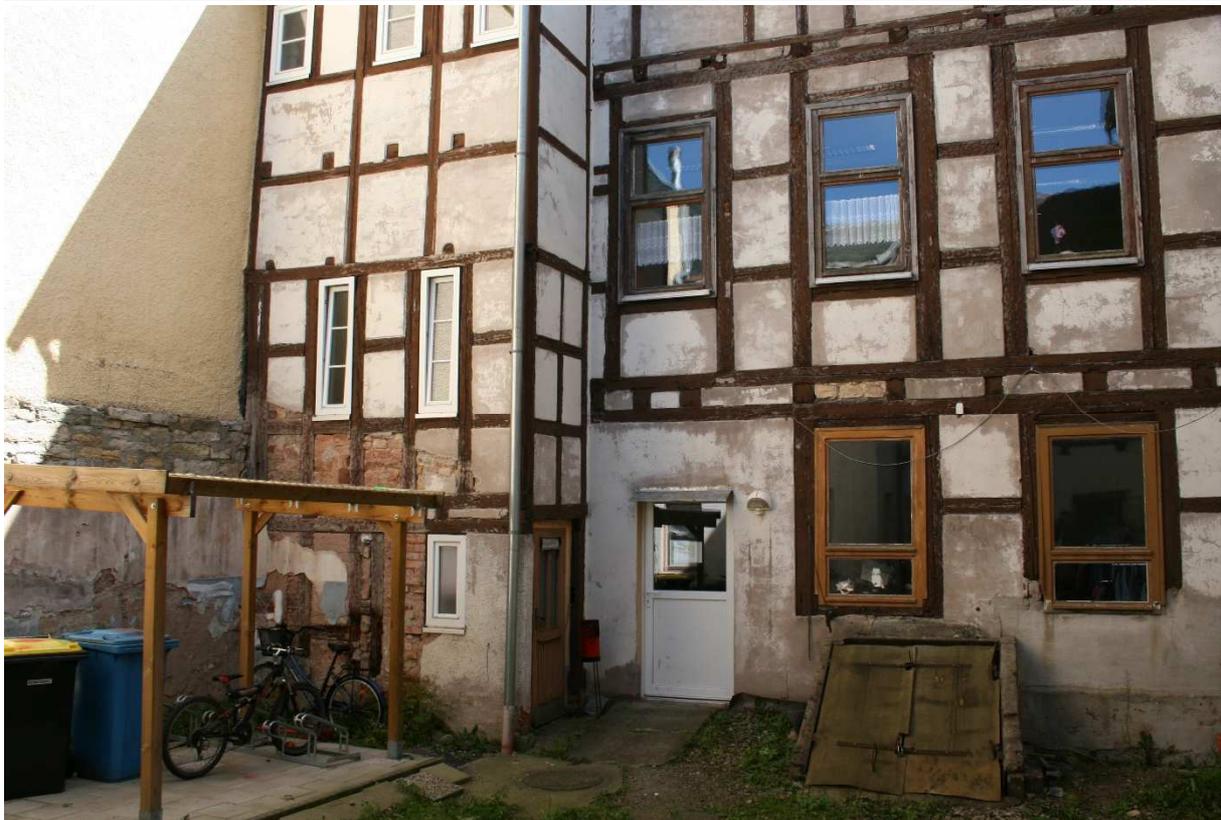
Abbildung 20 Einrichtung 3 – Hofseitige Außenansicht

Aufgrund fehlender Außenflächen gibt es keine Spielgeräte.

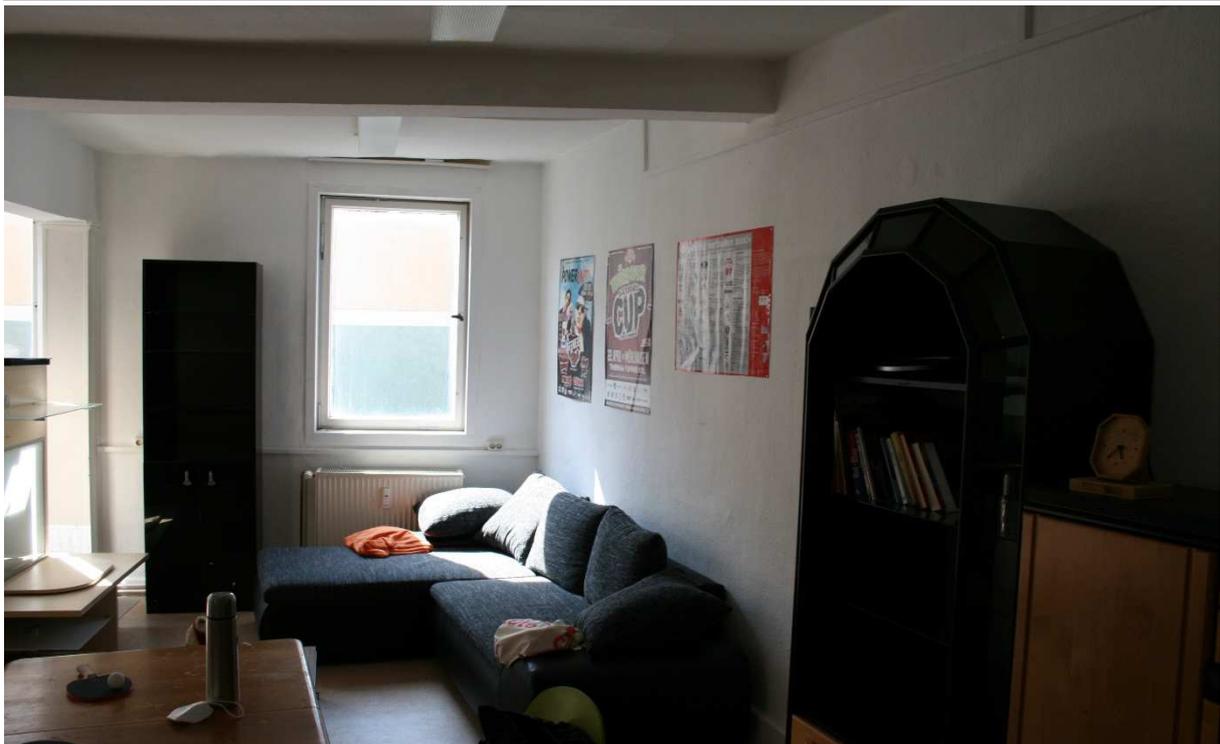
Abbildung 23 Einrichtung 3 – Multifunktionsraum (Ansicht 2)

Die Verlegung der Rohrleitungen und Kabel entspricht nicht dem aktuellen Stand der Technik und erfüllt nicht die Anforderungen an den Brandschutz.

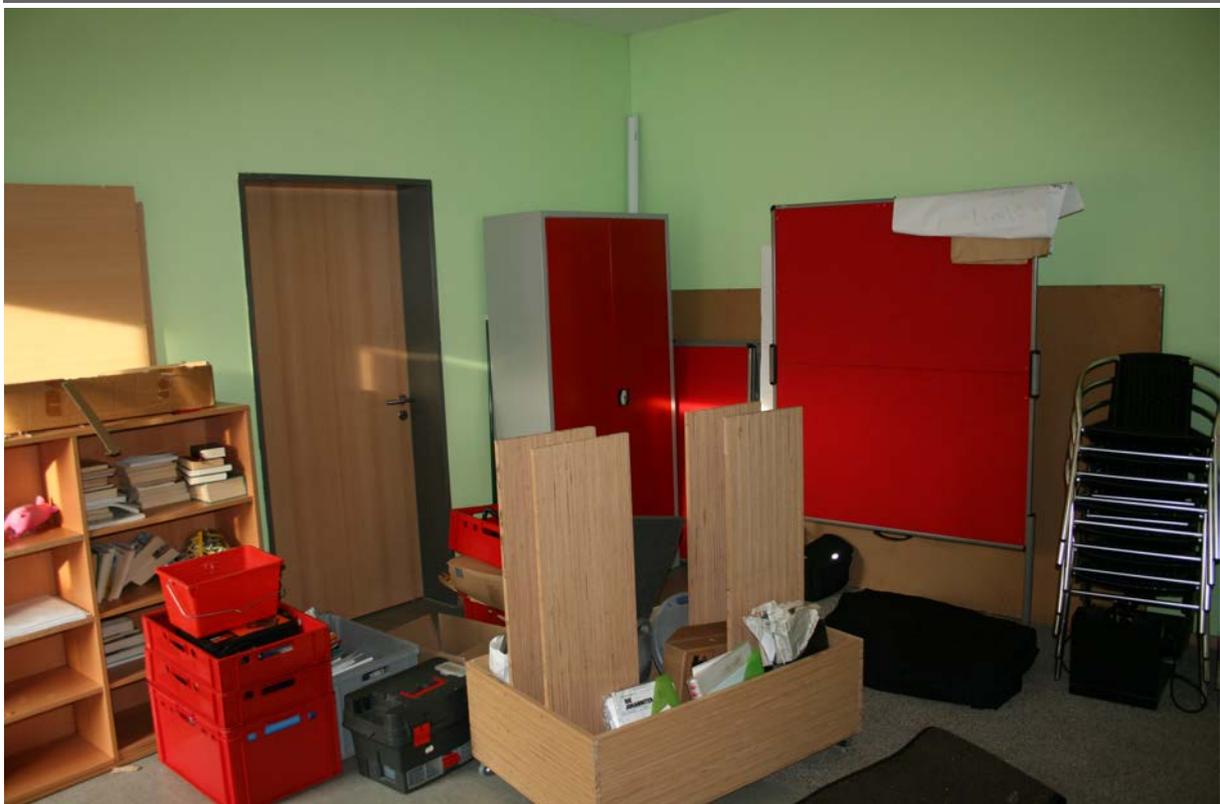
Abbildung 39 Einrichtung 7 – Multifunktionsraum

Der Multifunktionsraum wird derzeit umgestaltet.

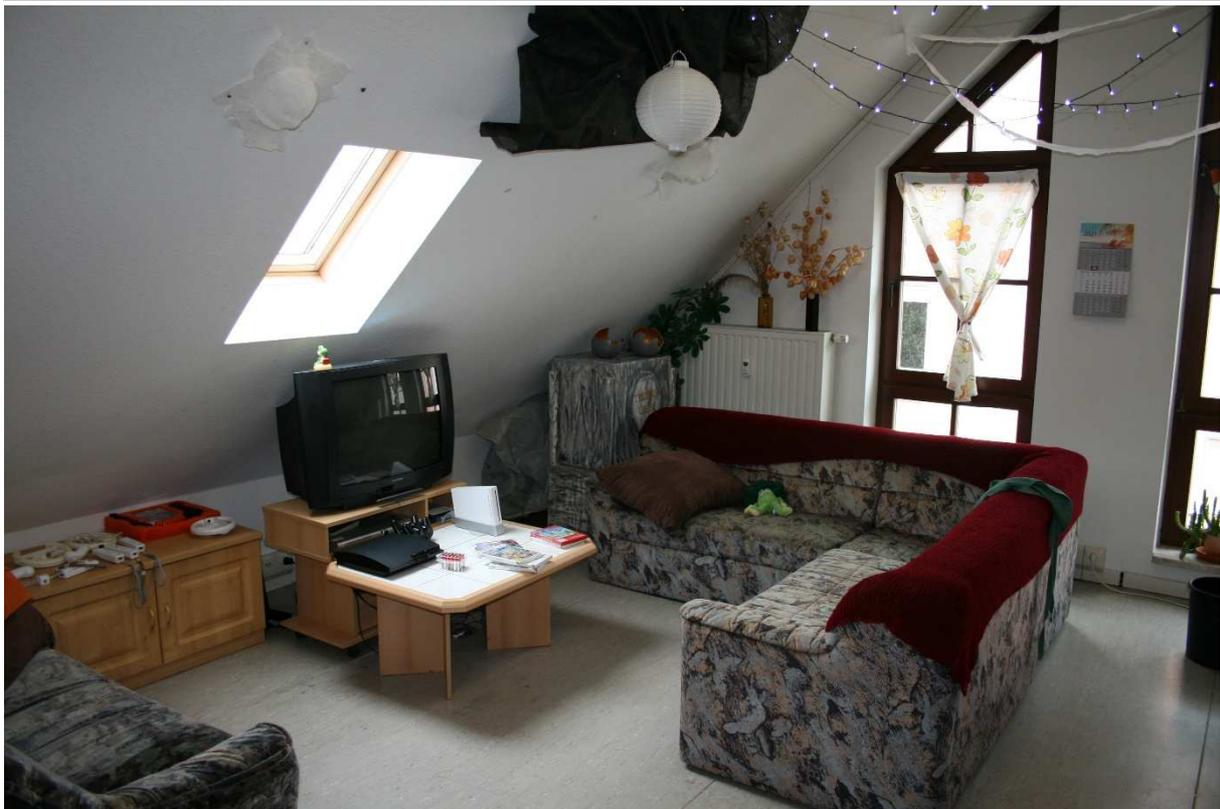
Abbildung 44 Einrichtung 8 – Multifunktionsraum Obergeschoss

Die Dachschrägen engen die nutzbare Fläche stark ein. Das Platzangebot ist dadurch sehr begrenzt.

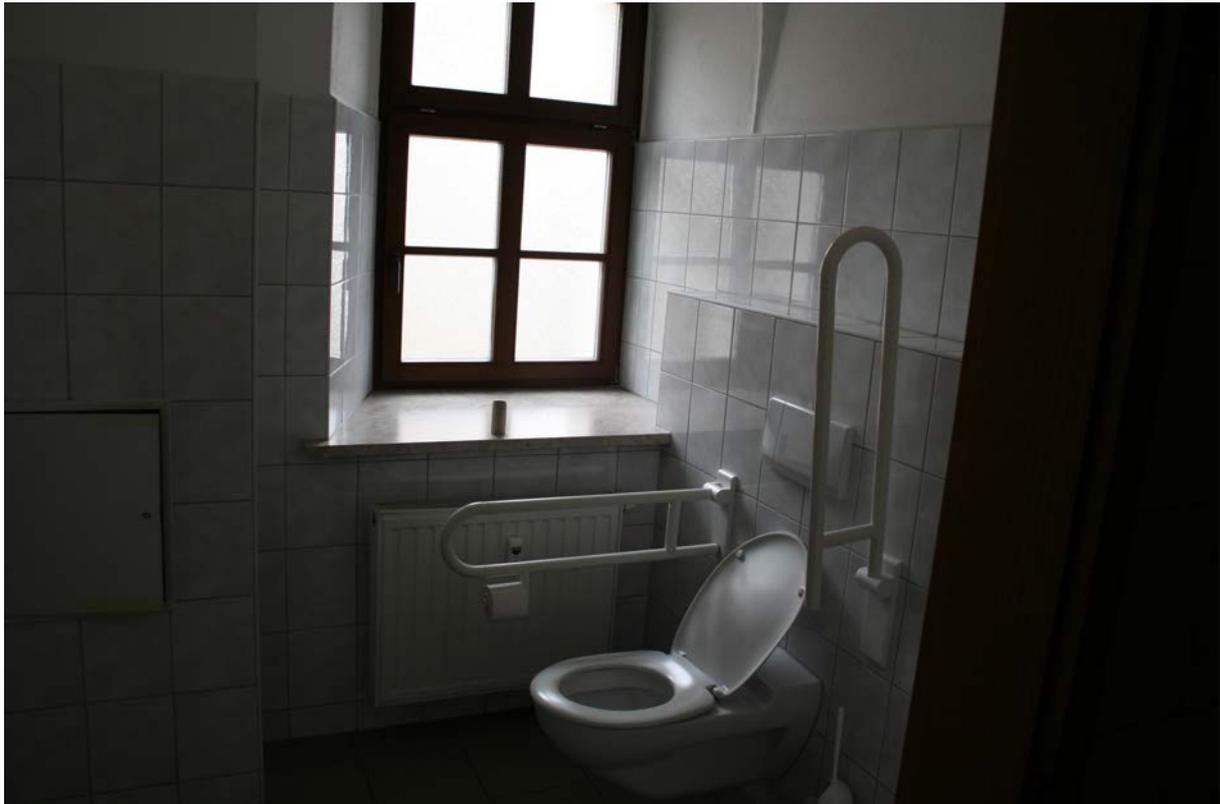
Abbildung 46 Einrichtung 8 – Sanitäranlagen

Die Einrichtung selbst verfügt nicht über eigene Sanitäranlagen. Diese müssen im benachbarten Verwaltungsgebäude mitgenutzt werden.
